PREFEITURA MUNICIPAL DE LAURO DE FREITAS  
**SUPERINTENDÊNCIA DE DEFESA CIVIL**  
defesacivil.pmlf@gmail.com

**LAUDO DE VISTORIA TÉCNICA DA DEFESA CIVIL**

Laudo Nº 26/2017

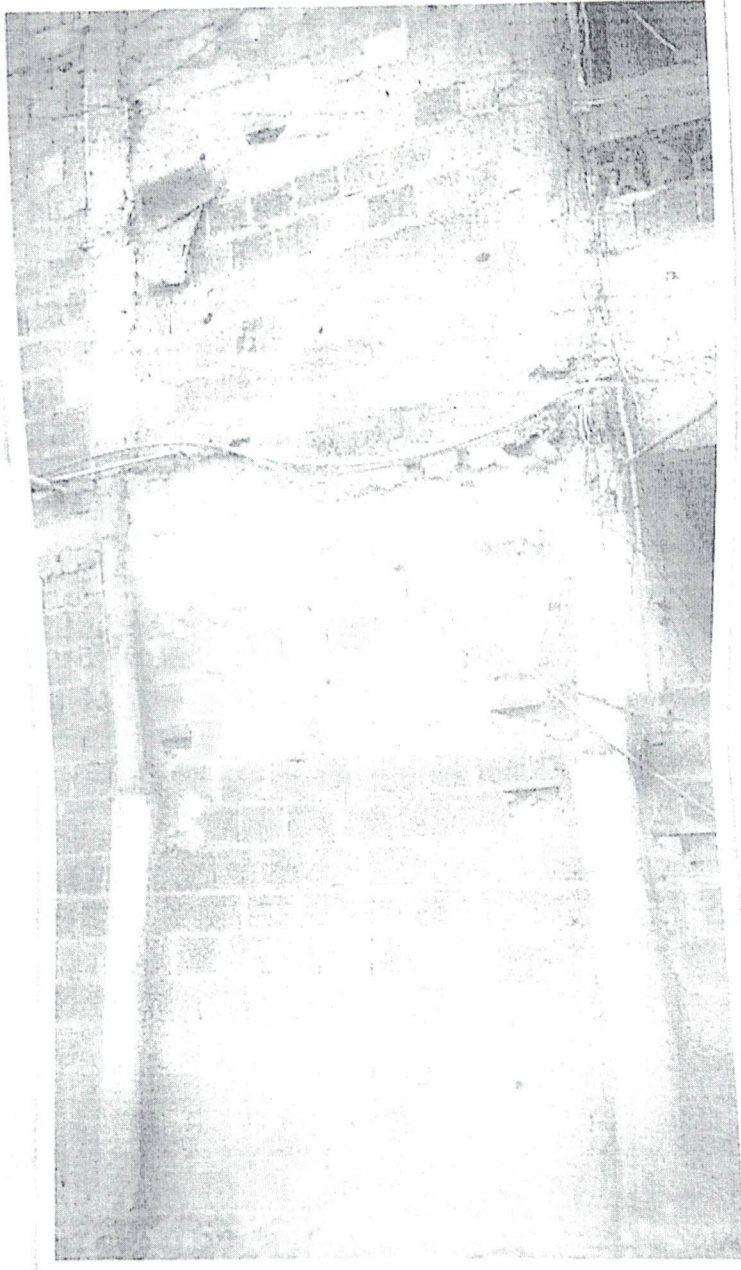
**ESTRUTURA INADEQUADA**

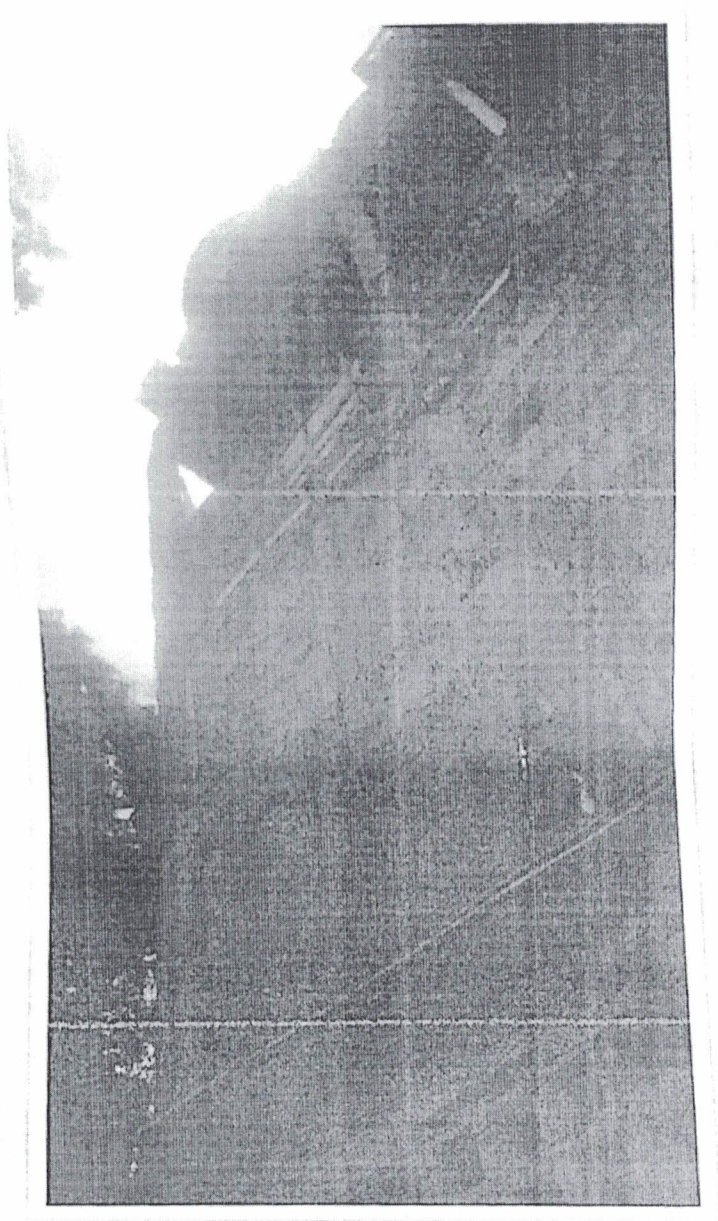
LAJE INADEQUADA

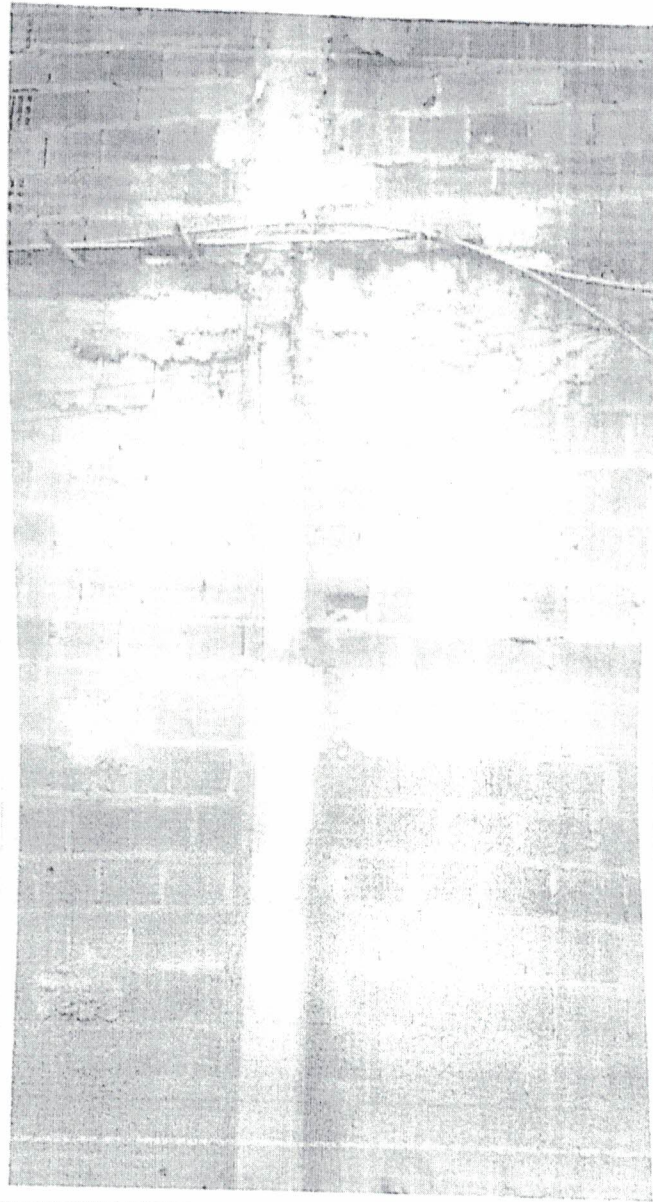
PILAR COM FERRAGEM EXPOSTA E FORA DO PRUMO
